# Uszodaterек páratlanításával kapcsolatban elkövetett jellemző hibák, tanulságok

Takács Gábor<sup>1</sup>

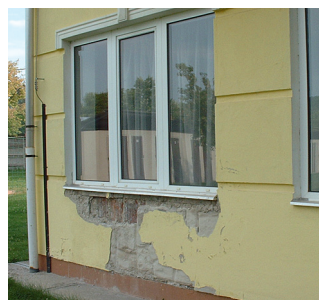
**A páratlanítás teljes hiánya miatt a falszerkezet átázott, az ablakok kinyithatatlanul elvetemedtek**

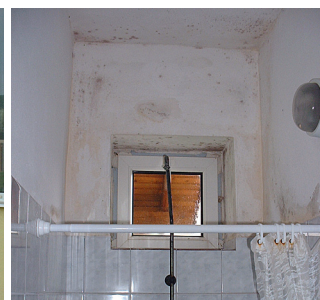
**A szellőztetés és a páratlanítás lehetőségének teljes hiánya miatt elpenészedett uszodateri zuhanyfülké**

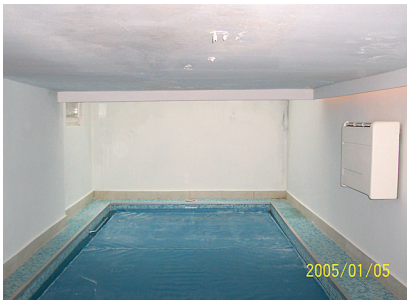
Hőszigetelés nélküli terasz alatti uszoda mennyezete a hőhid miatt ledobja a penészes vakolatot

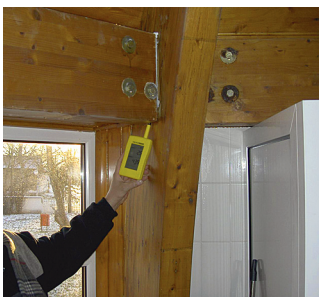
Átgondolatlan tervezés, rossz kivitelezés: befütyül a szél az uszodatérbe: 3,1 °C-t mutat a hőmérő, csöpög a mennyezetről a víz

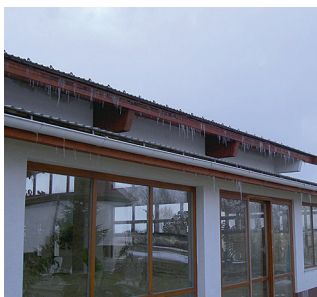
Tervezési és kivitelezési hibák sokasága: az épület szerkezete nem szigetelt, nem zárt, a kiömlő párából keletkeznek a jégcsapok

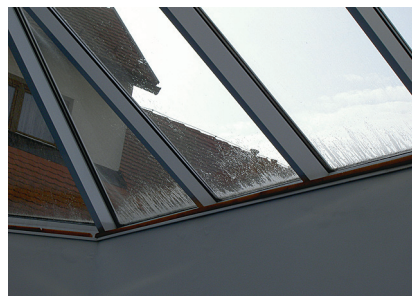
Nincs légszatorna kiépítve, így a felülvilágító üvege mindig párás. A gyenge minőségű mozgó szerkezet átlag élettartama 3-4 hónap

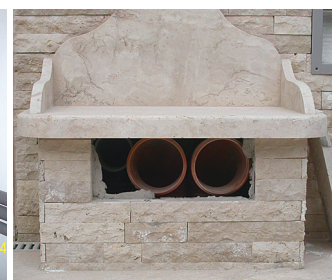
A friss- és használtlevegő-csatornák közelsége rövidzárat okoz. Az eredetileg ide szerelt díszrács ezt még fokozta, majd valaki még egy üveglakot is helyezett elé!
